# CATÁLOGO DE PRODUTO MENEGOTTI

## DISCOS RISCADORES

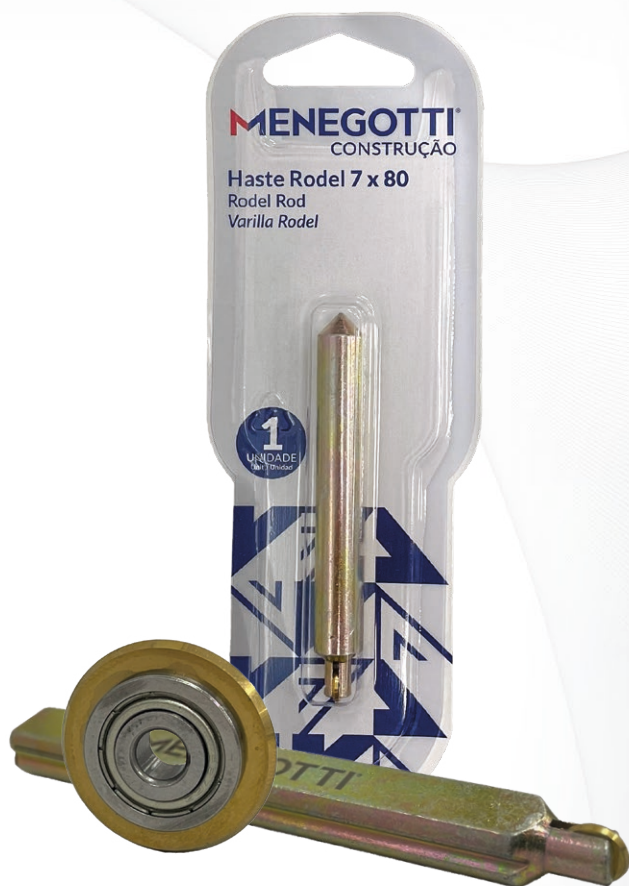
Imagem Ilustrativa.

Os discos riscadores Menegotti possuem haste em liga zincada (proporcionando uma camada de proteção contra corrosão) com disco de carboneto de tungstênio (*wídia*) revestido de titânio (metal de alta durabilidade e resistência) proporcionando cortes precisos, rápidos e eficientes de pisos, porcelanatos, azulejos e outros materiais cerâmicos. Além disso, garantem um acabamento de alta qualidade.
